# Ważne ostrzeżenie dotyczące bezpieczeństwa

Numer części: K6801011 Kühn FAST-FIT

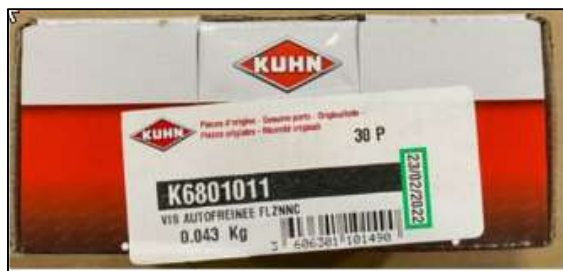
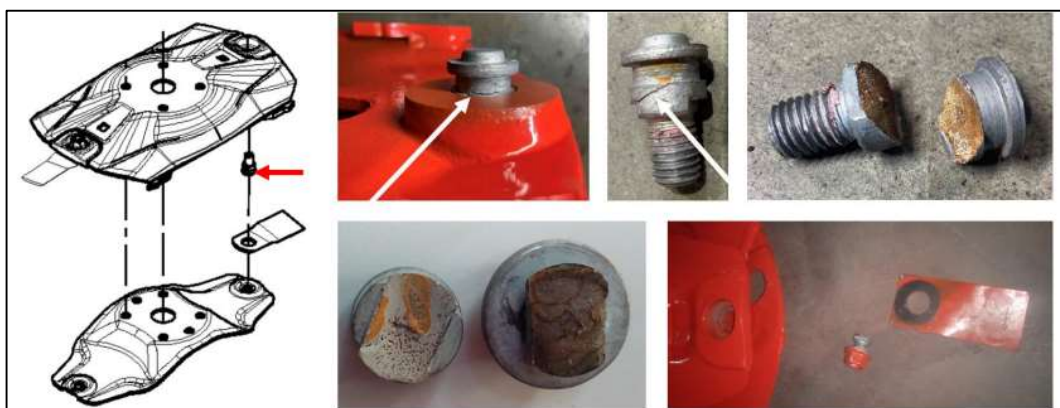
Identyfikacja:

Śruby wyprodukowane między 24-04-2021 a 18-02-2022. Data znajduje się w zielonym, podświetlonym miejscu na etykiecie, dostarczonych przez firmę Kramp po 20-09-2021 r. Śruby wyprodukowane od 23-02-2022 są poprawne.

Ciągła kontrola jakości i bezpieczeństwa przeprowadzana w firmie KUHN wykazała, że w śrubach mocujących noże FAST-FIT K6801011 może występować wada materiałowa, która może prowadzić do powstania strefy zagrożenia i ryzyka obrażeń w bezpośredniej bliskości pracującej maszyny.

Jest to opóźnione pęknięcie śruby, którego nie można wykryć podczas montażu noży, gdy śruby noży są dokręcane. Takie pęknięcie może spowodować poluzowanie się noża i jego obrót do przodu. Natomiast złamanie sworznia może nastąpić podczas pierwszego użycia lub już podczas próby działania w warsztacie, bez wcześniejszej pracy maszyny w terenie

Jeśli jesteś w posiadaniu tych przedmiotów, sprawdź datę produkcji, jak wskazano powyżej. Jeśli nie jest to możliwe, na przykład dlatego, że zostały zakupione pojedynczo lub zostały już zamontowane na maszynach, postępuj zgodnie z instrukcjami w planie naprawczym w załączniku lub poproś sprzedawcę o instrukcje.

**NATYCHMIAST PRZERWAĆ** jakiegokolwiek użycie.
