トラブルシューティングおよびリファレンスマニュアル
IDL-C-2.X

ISC アクティブゾーン自動化モジュール

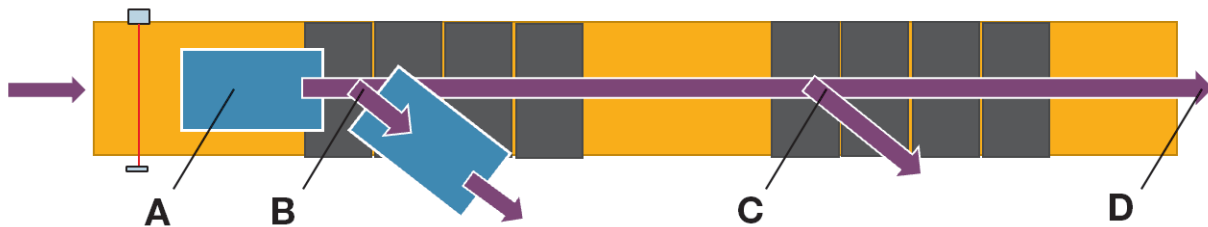
図 4: 間隔が狭すぎる場合の措置

- **前に追従** : ISC CAM が 1 つの搬送品と次の搬送品間で狭すぎる間隔を検出すると、2 つ目の搬送品を 1 つ目の搬送品と同じデスティネーションに送るよう試みます。この設定は、同様の搬送品をデスティネーションに依存しないで送る際に有効です。
- **分流を試行** : ISC CAM が 1 つの搬送品と次の搬送品間で狭すぎる間隔を検出すると、2 つ目の搬送品を指定されたデスティネーションに送るよう試みます。搬送品のサイズ、重量、装置にかかる負荷と速度により、成功の可否が変わります。(このオプションは仕分けでは使用可能ですが、振分けでは使用できません。)
- **終端に送付** : ISC CAM が 1 つの搬送品とその次の搬送品間で狭すぎる間隔を検出すると、2 つ目の搬送品を搬出口に送るよう試みます。(このオプションは仕分けでは使用可能ですが、振分けでは使用できません。)

- A 狭い間隔が検出されると、搬送品をデスティネーション C に割り当て
- B 間隔が狭すぎる場合の措置 : 前に追従
- C 間隔が狭すぎる場合の措置 : 分流を試行
- D 間隔が狭すぎる場合の措置 : 終端に送付

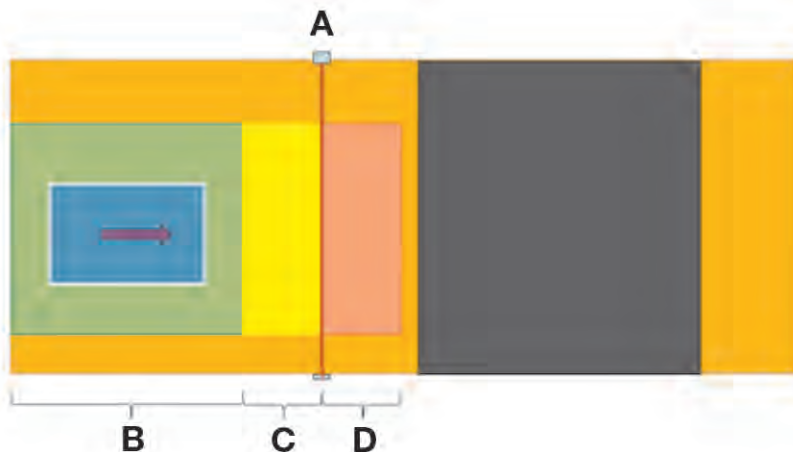
Product destination signal received late（搬送品のデスティネーション信号受信遅延）警告は、インフィードセンサーが搬送品を検出する直前に PLC がデスティネーション信号、または不良品排出信号を送信したときに発生します

- A インフィードセンサー
 - B デスティネーション信号の許容タイミング
 - C デスティネーション信号が警告をトリガー
 - D デスティネーション信号がエラーをトリガー
- 図 7: 搬送品デスティネーション信号のタイミング

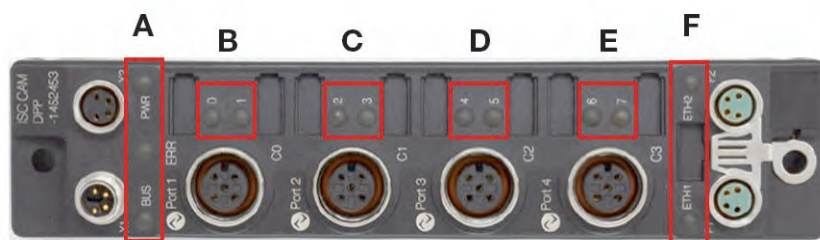
図 8: ISC CAM LED インジケータ

- A バス、エラー、電源のステータス
- B LED 0~1
- C LED 2~3
- D LED 4~5
- E LED 6~7
- F ETH1 および ETH2

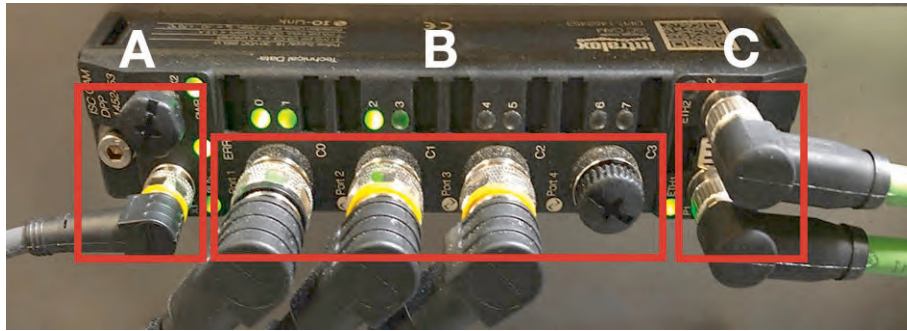
図 9: ISC CAM ポート

c. ネットワーク接続（イーサネット）ポートを外します。

- A: 電源
- B: C0～C3
- C: イーサネット

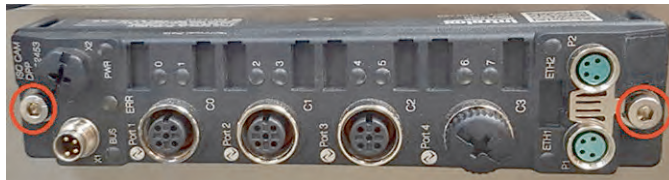
図 10: ISC CAM 取り付けネジ

4. モジュールの両端にあるネジを 1 本ずつ、計 2 本外して ISC CAM を取り外します。

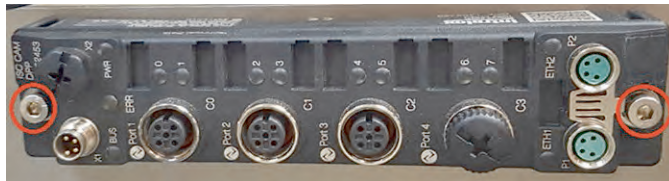
図 11: ISC CAM 取り付けネジ

1. ネジ 2 本を締めて、新しい ISC CAM を同じ場所に取り付けます。

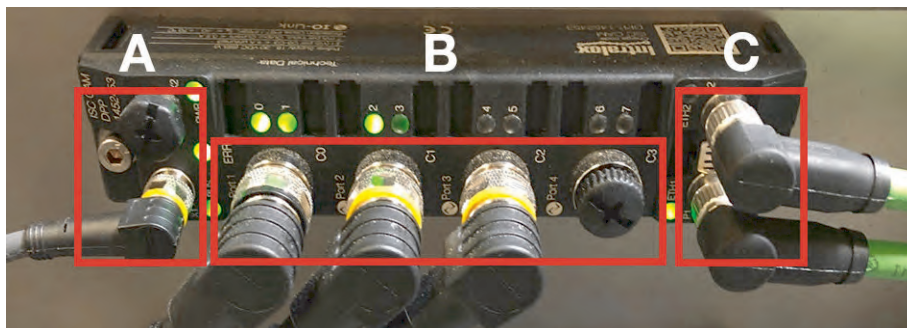
図 12: ケーブルの再接続

2. ケーブルを同じポートに再接続します。

注: 取り外し時に撮影した写真を参照してください。詳細については、装置技術の接続図を参照してください (<https://www.intralox.com/jp/intralox-smart-carryway-setup>)。

- A 電源
- B C0-C3
- C ネットワーク接続
