# IDENTIFICACIÓN DE DEFECTOS COMUNES DE PINTURA

# GUÍA PARA IDENTIFICAR Y SOLUCIONAR DEFECTOS COMUNES DE PINTURA

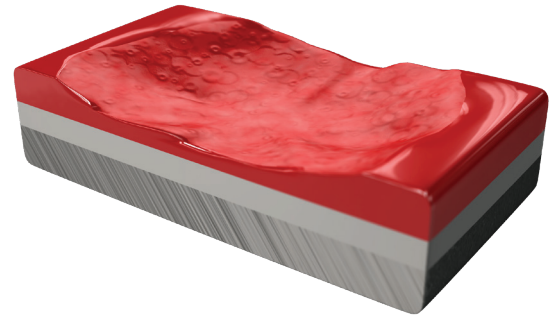
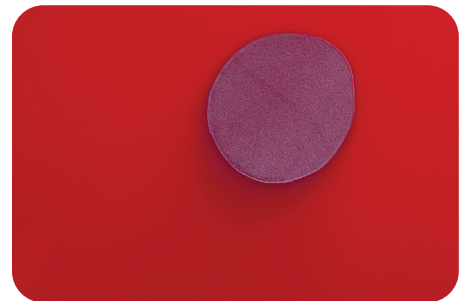
# LLUVIA ÁCIDA

Decoloración de los pigmentos del recubrimiento final.  
La capa transparente puede perder algo de transparencia o brillo.

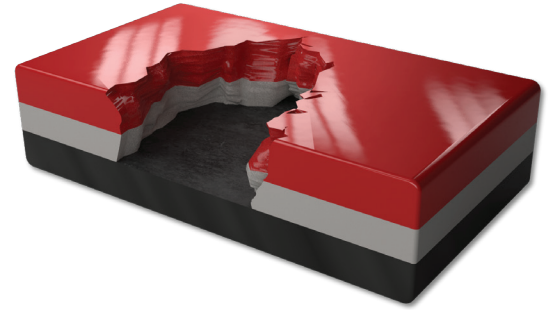
# PÉRDIDA DE ADHESIÓN PIEZAS PLÁSTICAS

Pérdida de adherencia del sistema de repintado sobre un sustrato plástico

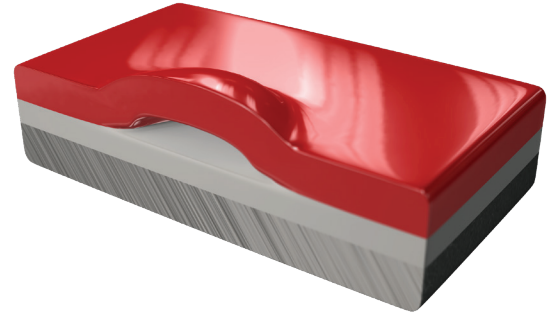
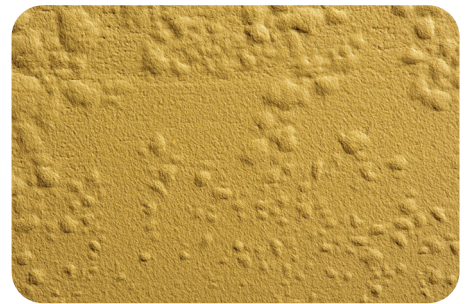
# FORMACIÓN DE AMPOLLAS

Pequeñas burbujas o bultos que varían en tamaño de 0.5 mm a 1.5 mm en la aplicación del recubrimiento final.

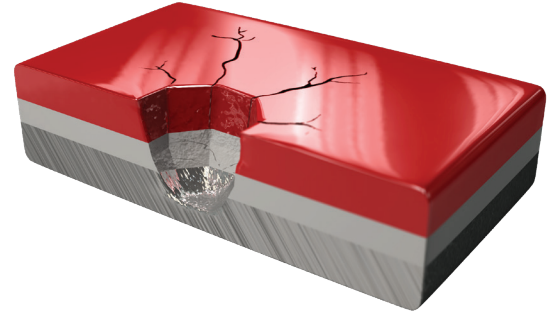
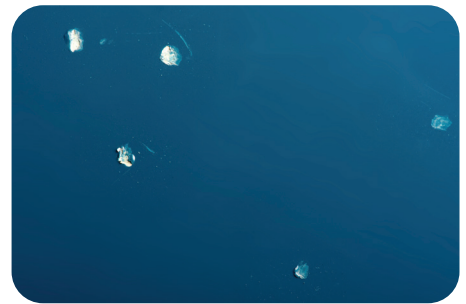
# ASTILLADO

Pequeñas virutas de acabado que pierden adherencia normalmente causadas por piedras u otros objetos duros que entran en contacto con el acabado del vehículo.

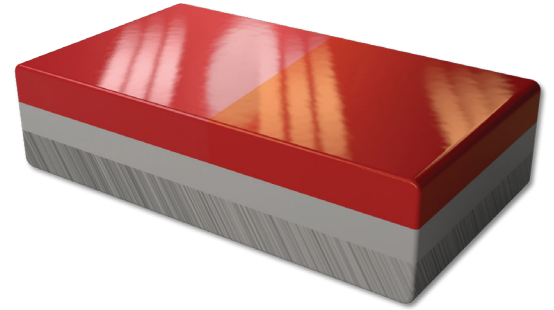
# COLORACIÓN AMARILLENTA DE LA CAPA TRANSPARENTE

Después de la aplicación de la capa transparente, se observa decoloración en comparación con el panel adyacente.

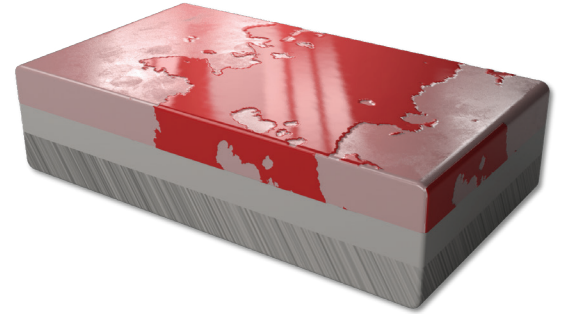
# DELAMINACIÓN DE LA CAPA TRANSPARENTE

La capa transparente pierde adherencia al sistema de capa base.

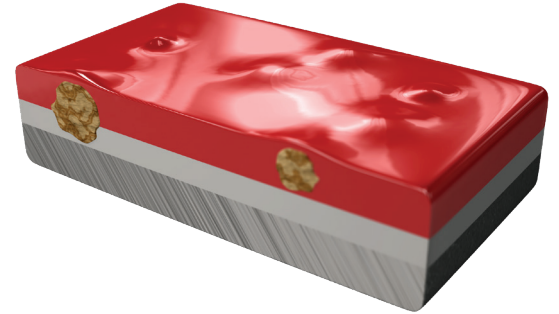
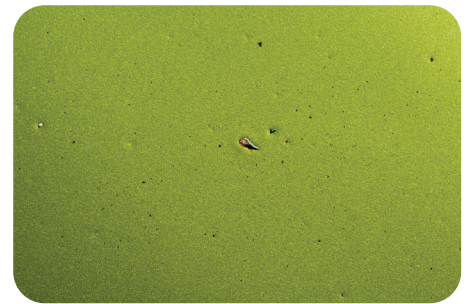
# SUCIEDAD EN LA CAPA BASE

Se observará polvo y residuos de diferentes tamaños en el color.

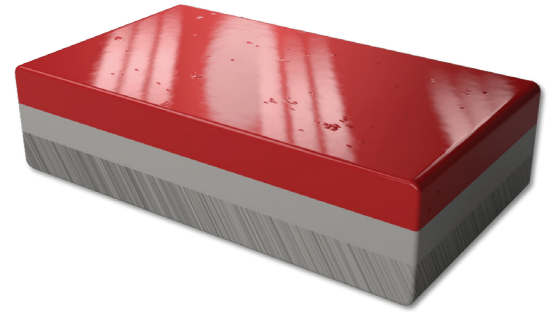
# SUCIEDAD EN LA CAPA TRANSPARENTE

Se observará polvo y residuos de diferentes tamaños en la capa transparente.

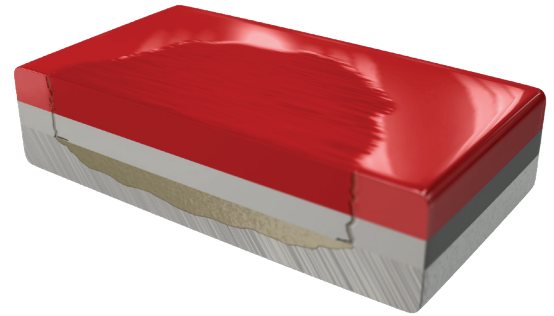
# MARCAS DE PARCHE

Rayas de lijado agrandadas debido a la acción de abultamiento de los solventes del recubrimiento final alrededor del área de reparación.

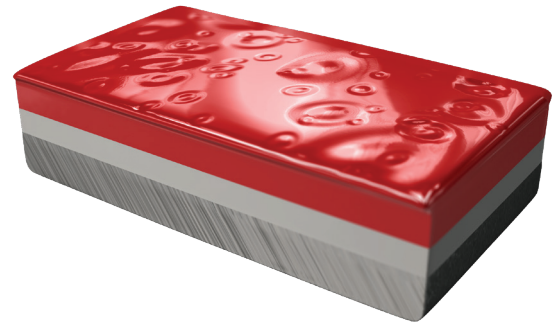
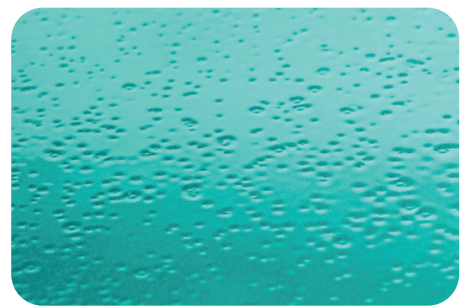
# OJOS DE PESCADO

Depresiones o cráteres que se forman en la película de pintura húmeda inmediatamente después de la pulverización. En algunos casos, el sustrato se puede ver en el fondo del cráter.

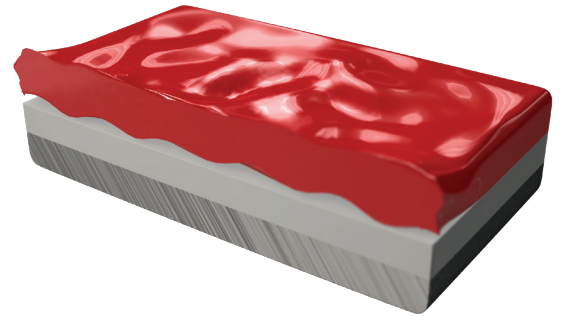
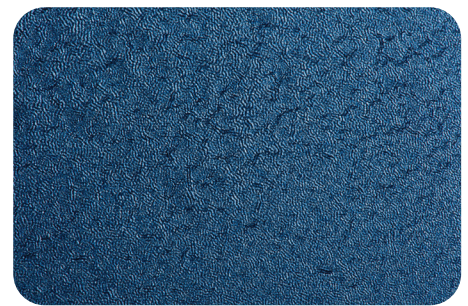
# LEVANTAMIENTO/ARRUGAS

Imperfecciones de la superficie, que incluyen encogimiento, abultamiento, arrugas o pliegues de diversa gravedad en la superficie de la pintura. Se puede observar durante la aplicación o durante el secado.
